# Untersuchungen wegen möglichen Schimmelpilzen in einem Schulraum mit einem ungewöhnlichen und belehrenden Ergebnis

## 1. Feststellungen, Informationen und durchgeführte Untersuchungen

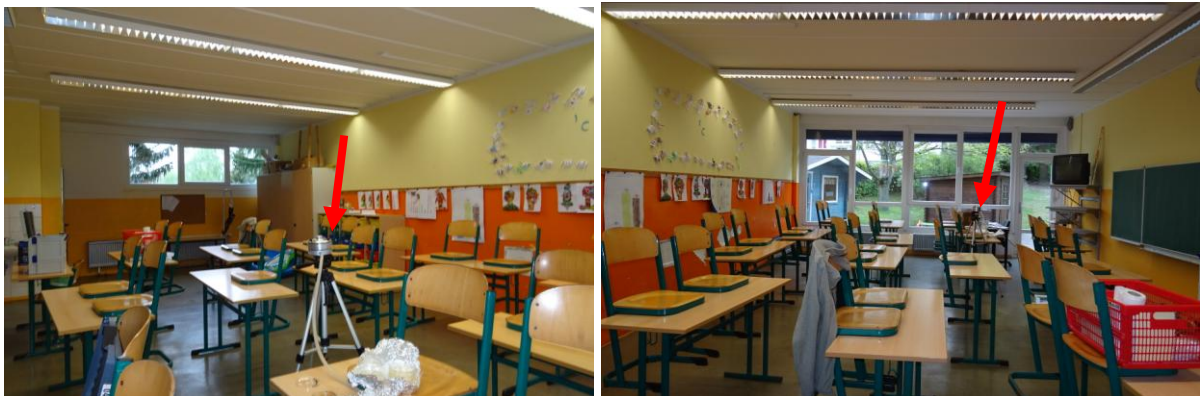
Foto 1 und 2 – Ansichten des Schulraumes in Richtung Straßen- und Gartenseite; Luftkeimsammler steht mittig im Raum ( roter Pfeil )

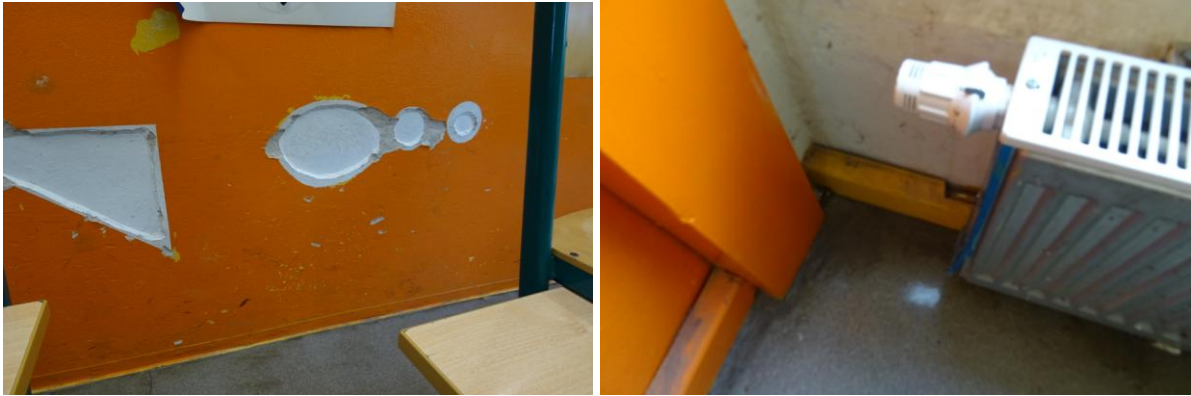
Fußböden, Kehrleisten und Farben waren alt und stellenweise verschmutzt.  
An der Giebelwand gab es Fehlstellen im Putz.

Foto 3 und 4 – Fehlstellen im Putz; starke Verunreinigungen an der Außenecke

An einigen Stellen waren auch Verunreinigungen. Staub, Fett usw. ist auch ein Nährboden für Schimmelpilze.

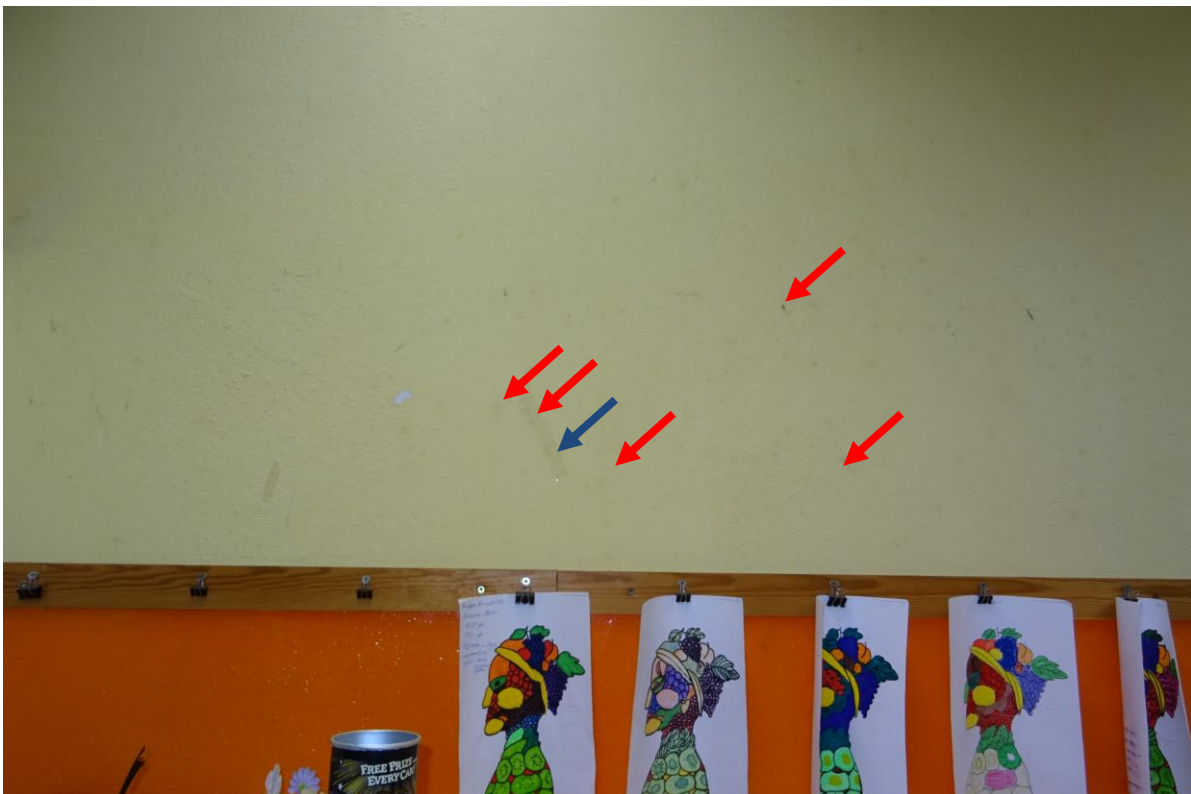
Links unten stellte ich an der Außentür Ameisen fest.  
An der Giebelwand zeigte mir der Hausmeister Flecken. An einem Fleck machte ich eine Klebefilmprobe.

Foto 5 – Zahlreiche, kaum sichtbare Flecken an der Giebelwand ( ein paar Beispiele, rote Pfeile ); Klebefilmprobe ( blauer Pfeil )

Die Klebefilmprobe ergab einen sehr zahlreichen Befall mit Mycel / Hyphen, Sporen und Fruchtkörpern der Schimmelpilzgattung Aspergillus sp. . Die Konzentration lag über 60.000 Sporen pro cm<sup>2</sup> Fläche.

Doch die Klebefilmprobe ergab einen extremen Befall mit der Gattung *Aspergillus* sp.. Und es ist möglich, dass sich hinter dem Schrank ein noch intensiverer Befall befindet. Auf jeden Fall sollte geklärt werden, seit wann und wie die Flecken entstanden sind. Möglich sind Verschmutzungen, durch z.B. an die Wand gespritzte organische Flüssigkeiten.

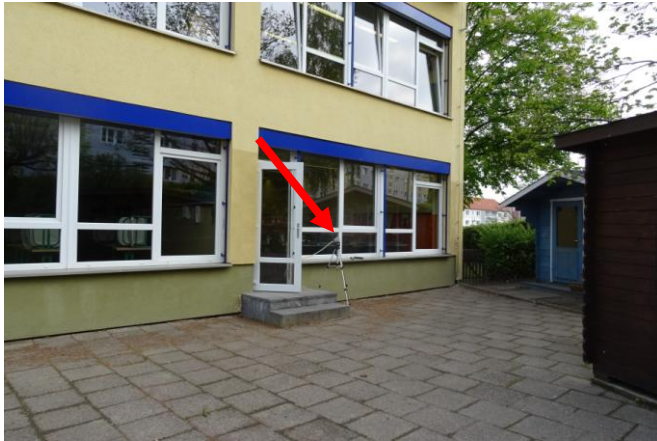
Foto 6 – Ansicht vor dem Schulraum mit dem Luftkeimsammler ( roter Pfeil )

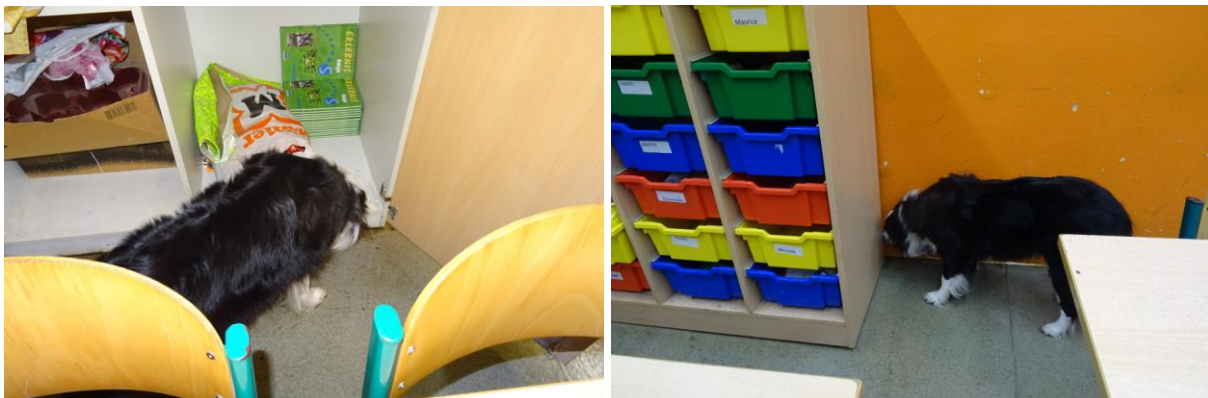
Amelie zeigte im Bereich der Schränke an Stellen an, die zu meiner Vermutung passten, dass es hinter dem Schrank auch Schimmel geben kann.

Foto 7 und 8 – Amelie verweist an der Unterkante und an der Rückseite von Schränken auf möglichen Schimmel

Vorher hatte sie sogar im Schrank auf möglichen Schimmel verwiesen. Die rechte Tür des Schrankes war etwas offen. Sie hatte die rechte Tür aufgeschoben und dann auch die linke Tür. Dann verwies sie auf die Pappkartons und den Plastebehälter für Blumentöpfe ( s. Foto 7 links unten ).

Er gab mir noch eine Information des Hausmeisters des gesamten Gebäudes ( der Schulraum war gemietet ) weiter. Der Keller unter diesem Raum sei nass. Somit wird eine Schimmelbildung hinter und unter dem Schrank noch durch aufsteigende / nach oben diffundierende Feuchtigkeit gefördert.

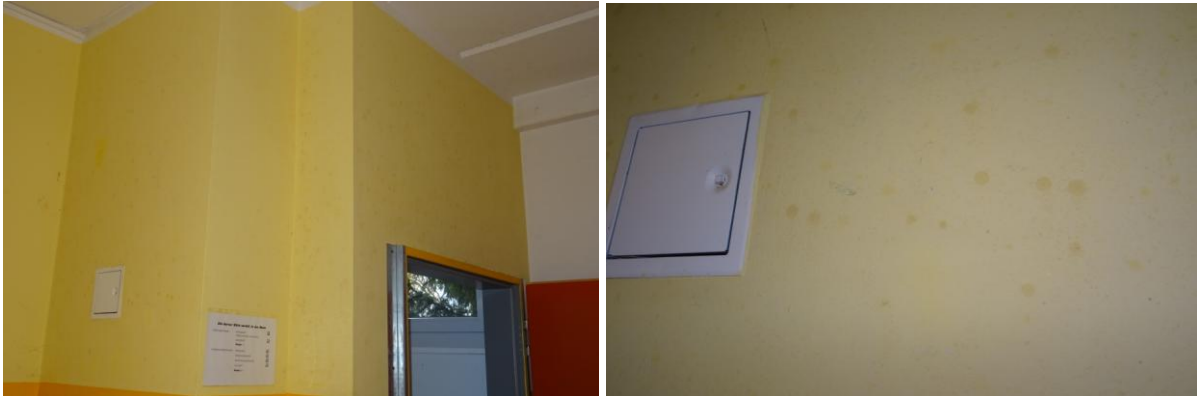
Nach dem Suchen entdeckte ich noch zahlreiche Flecken an der Innenwand über einem Waschbecken und der Tür. Diese Flecken waren mir zum ersten Ortstermin, am 07.05.2019 nicht aufgefallen.

Der Zustand dieser Flecken war außerdem wesentlich intensiver als der Flecken an der Giebelwand am 07.05.2019.

Foto 9 und 10 – zahlreiche und deutlich sichtbare Flecken an der Innenwand

Die am 17.10.2019 deutlich intensiveren Flecken an der Innenwand, sind ein Hinweis auf ein besseres Leben der Schimmelpilze in der wesentlich feuchteren Sommerluft.

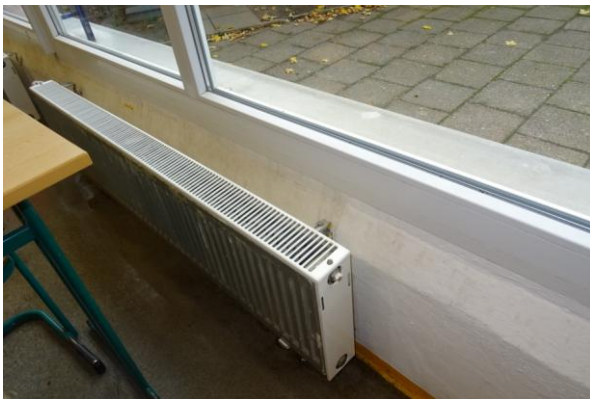
Außerdem fielen mir noch Verunreinigungen / mögliche Schimmelpilze unterhalb des Fensters an der Hofseite auf. Innen gab es keine Fensterbank.

Foto 11 – Verunreinigungen unterhalb des Fensters an der Wand

Diese Verunreinigungen unterhalb des Fensters können folgende zwei oder beide Ursachen haben:

- durch eine Fensterreinigung mit ablaufendem Schmutzwasser
- durch eine hohe Tauwasserbildung am Fenster ( bei zu hoher Luftfeuchtigkeit im Raum ) und des dann ablaufenden Wassers

Unabhängig von der Entstehung des abgelaufenen Wassers sind Verunreinigungen und organische Bestandteile in Farben und Putzen ein Nährboden für Schimmel.

Über diese Feststellungen des 2. Ortstermines habe ich noch den Hausmeister informiert und entsprechendes empfohlen.
